INFORME PRELIMINAR SOBRE LOS EFECTOS DE LOS DESBORDES DEL RIO CHILLÓN EN EL TRAMO URBANO DE LA CUENCA BAJA EN LOS DISTRITOS DE CARABAYLLO Y PUENTE PIEDRA POR EFECTOS DEL FENÓMENO DEL NIÑO COSTERO

**INFORME ELABORADO EN COLABORACIÓN POR EL CENTRO PERUANO
JAPONÉS DE INVESTIGACIONES SÍSMICAS Y MITIGACIÓN DE
DESASTRES – CISMID – Y EL INSTITUTO PARA LA MITIGACIÓN DE LOS
EFECTOS DEL FENÓMENO DEL NIÑO – IMEFEN – DE LA FACULTAD DE
INGENIERÍA CIVIL DE LA UNIVERSIDAD NACIONAL DE INGENIERÍA**

Lima, Marzo de 2017

EVALUACIÓN DE DAÑOS OCASIONADOS POR EL RIO CHILLÓN EN EL TRAMO URBANO DE LA CUENCA BAJA

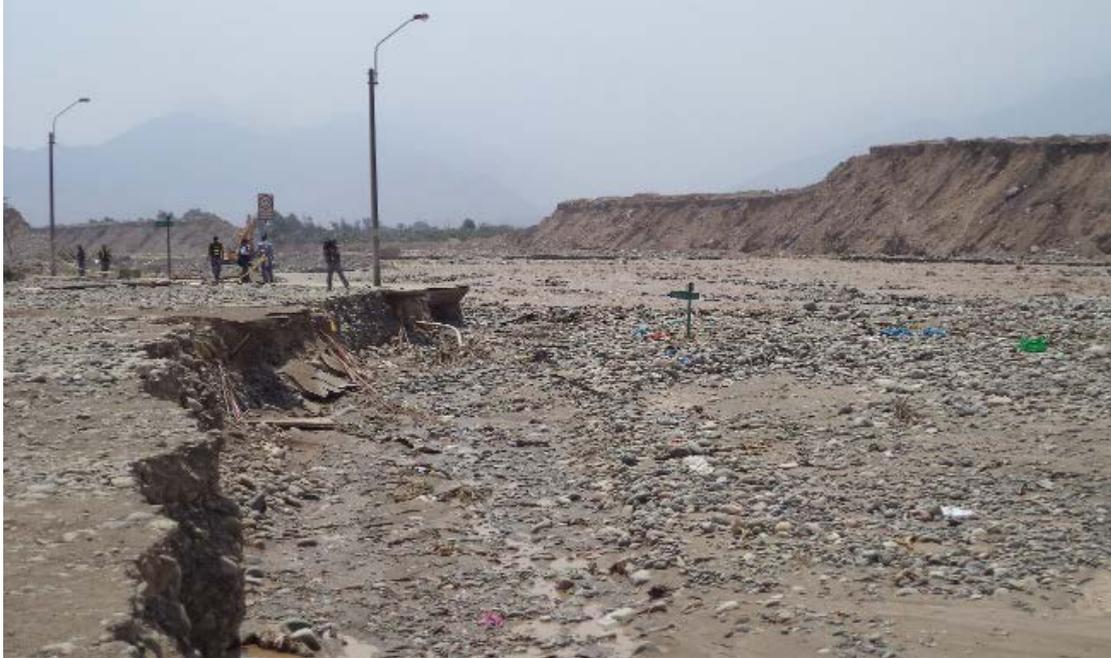
El aumento del caudal el río Chillón originó la erosión de la ladera hacia la margen izquierda (Figura 14), y el desborde de sus aguas hacia su margen derecha, inundando y erosionando parte de la terraza fluvial (75m. de longitud aproximadamente) destruyendo calles, veredas, casas y postes de alumbrado público (Figura 15 y Figura 16).

Figura 15. Margen derecha del río Chillón, el cual ha sido inundada y erosionada por las aguas del río.

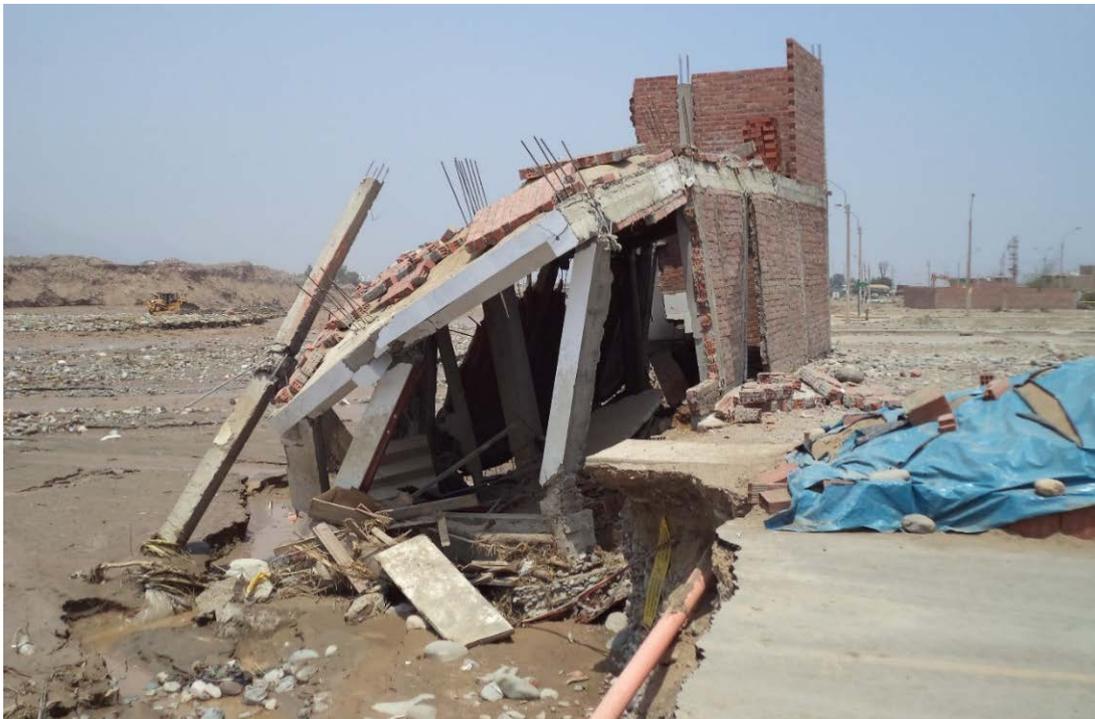
Figura 16. Vivienda de 2 pisos colapsada por la erosión de la terraza sobre la cual estaba construida.

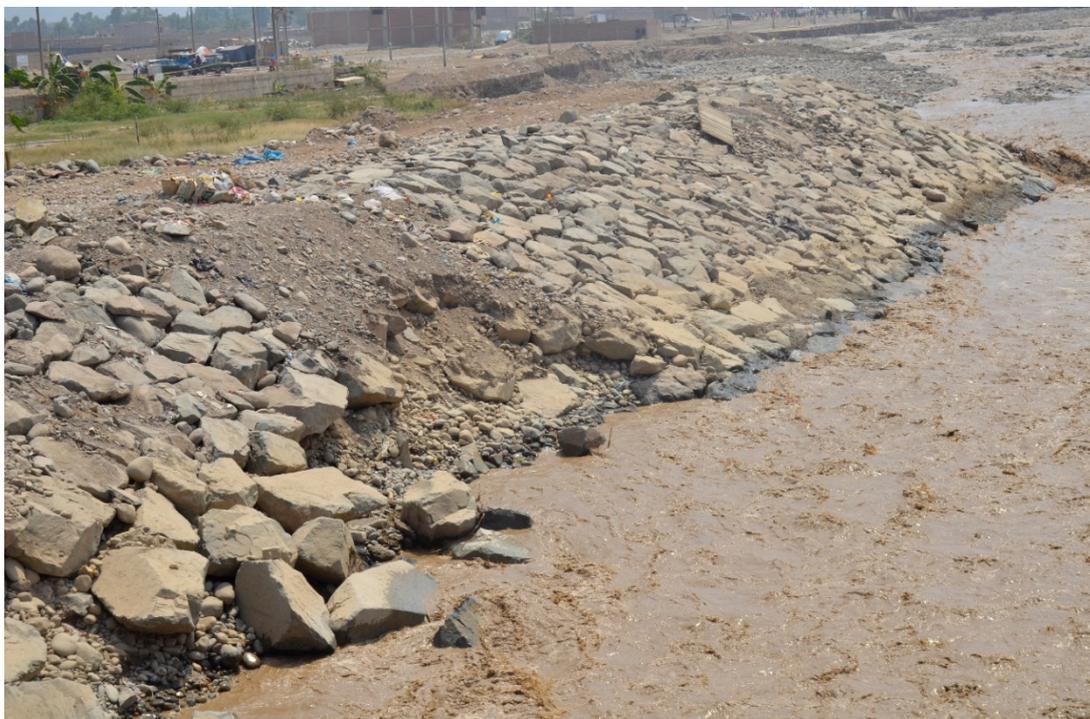
Cercano al puente, en dirección aguas arriba, las márgenes del río se encuentran protegidas por un enrocado, el cual ha sufrido daños debido al incremento del caudal del río Chillón. En la margen derecha un tramo del enrocado ha sido removido (Figura 19) y hacia la margen izquierda el enrocado ha sido erosionado, dejando expuesto el geotextil colocado por debajo de este (Figura 20 y Figura 21).

Figura 19. Ladera derecha del río Chillón protegida con un enrocado. Se puede observar que parte del enrocado ha sido removido dejándolo inestable y expuesto a la erosión fluvial.

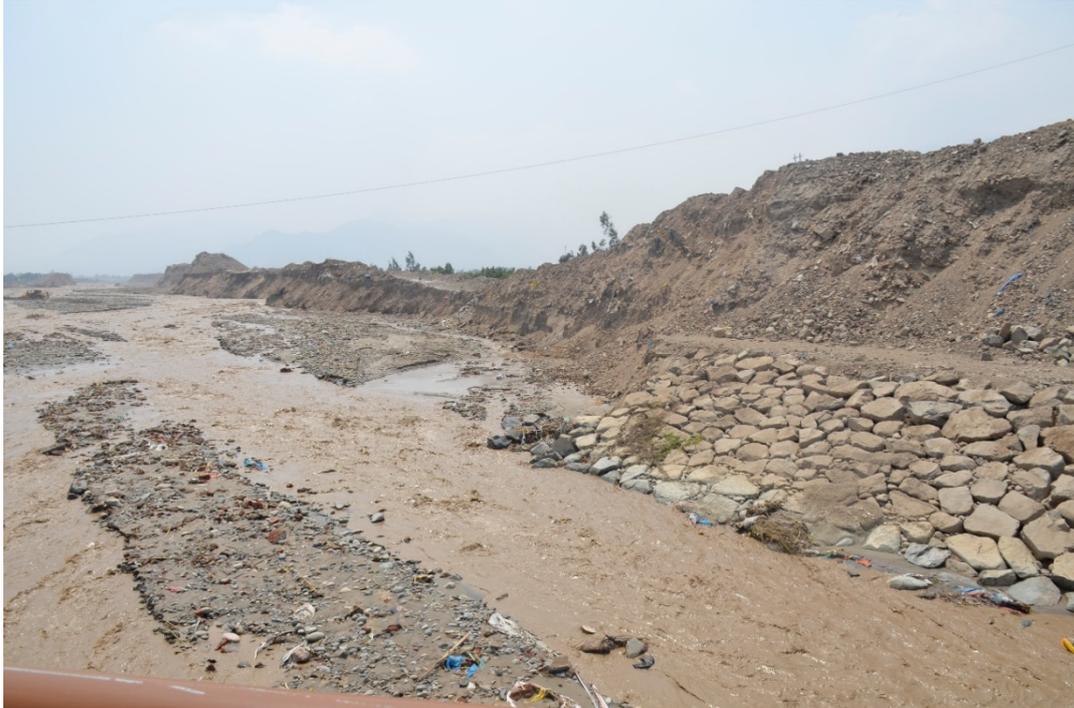
Figura 20. Ladera izquierda del río Chillón protegida por un enrocado.

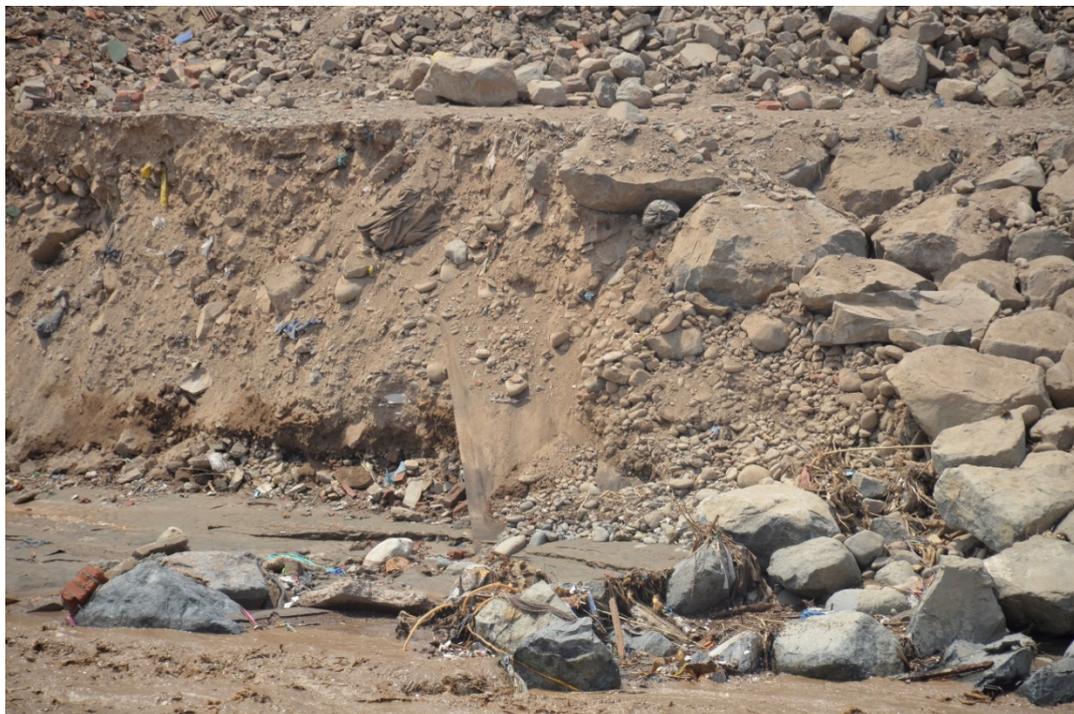
Figura 21. Ladera izquierda del río Chillón, cuya parte lateral del enrocado está siendo erosionado.

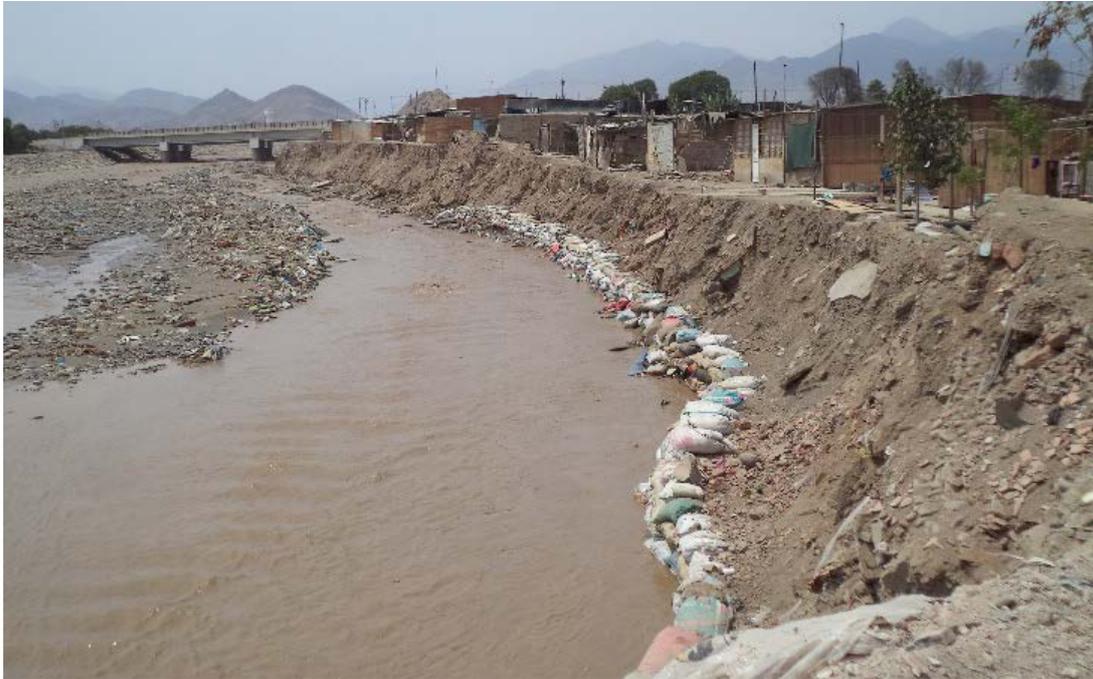
El aumento del caudal del río Chillón ha ocasionado la erosión de la ladera, trayendo como consecuencia el colapso de viviendas, en su mayoría de madera, construidas en la parte superior (Figura 23). Por lo observado en la zona, el río ha ampliado su cauce en unos 30m de longitud hacia la margen izquierda. En la zona aún se pueden observar algunas grietas en el suelo, lo que evidencia su inestabilidad (Figura 24); los pobladores han colocado sacos con arena al pie de la ladera para evitar su erosión por parte de las aguas del río (Figura 23).

Figura 23. A.H. Fujimori Fujimori ubicado en la margen izquierda del río Chillón y cuyo suelo es un material de relleno. En la parte inferior de la ladera se observan costales con arena colocados por los pobladores para evitar la erosión de la ladera.

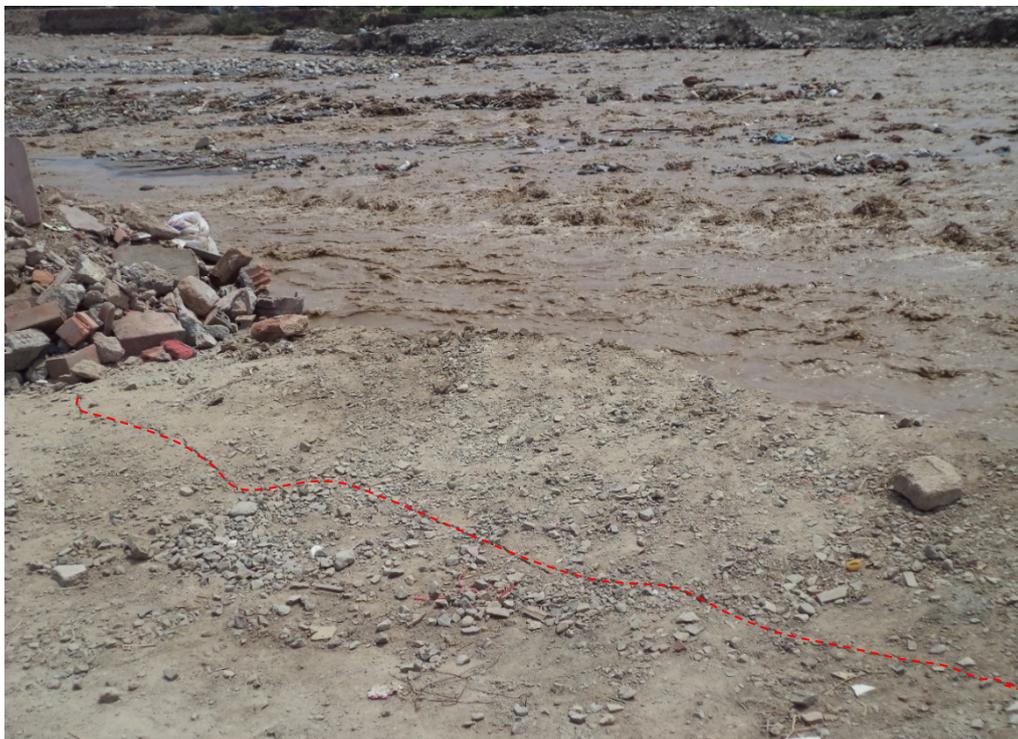
Figura 24. Grieta en el suelo, lo que evidencia la inestabilidad de la ladera.

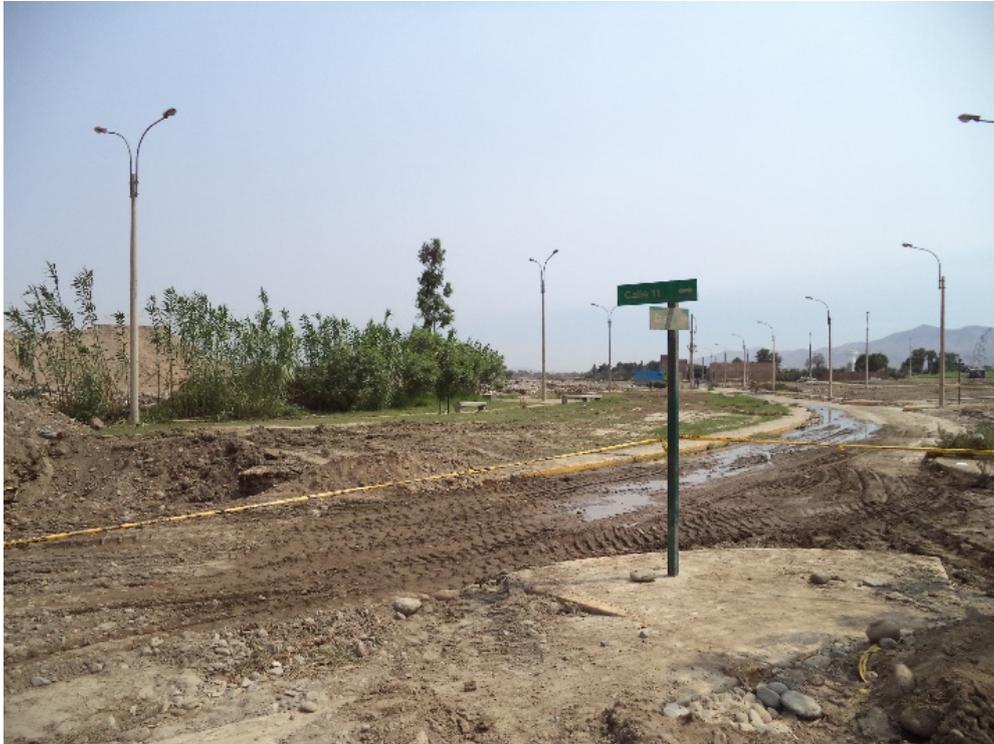
La urbanización está localizada sobre una plataforma fluvial, la cual está constituida de suelo limoso y una grava arenosa (Figura 26). El río en este sector se ha desbordado por el aumento de su caudal, inundando y erosionando la plataforma fluvial (Figura 27 Figura 28). La longitud erosionada es de 40m aproximadamente. Esta erosión ha destruido veredas, parques y zonas de cultivo; no se tiene viviendas afectadas.

Figura 28. Parques y veredas de la urbanización Los Álamos, afectadas por la inundación del río.

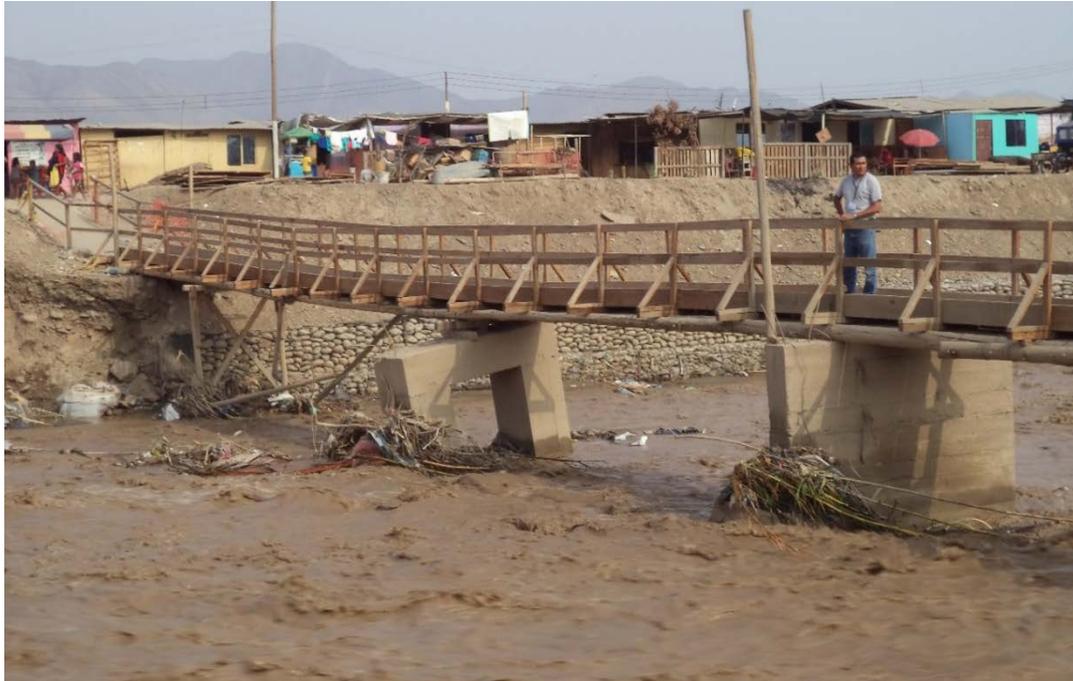
Figura 30. Puente peatonal en el A.H. Los Gallinazos. Se observa un pilar de concreto inestable y un soporte de madera.

- Socavación de apoyos de puente peatonal sector Los Gallinazos, lo que ha producido el asentamiento y falla del apoyo central.
- Desbordes que han obligado a los pobladores afectados, a recurrir a defensas ribereñas de urgencia temporales con sacos de arena o acumulación del material de lecho, los mismos que pueden ser destruidos ante la ocurrencia de nuevas avenidas.

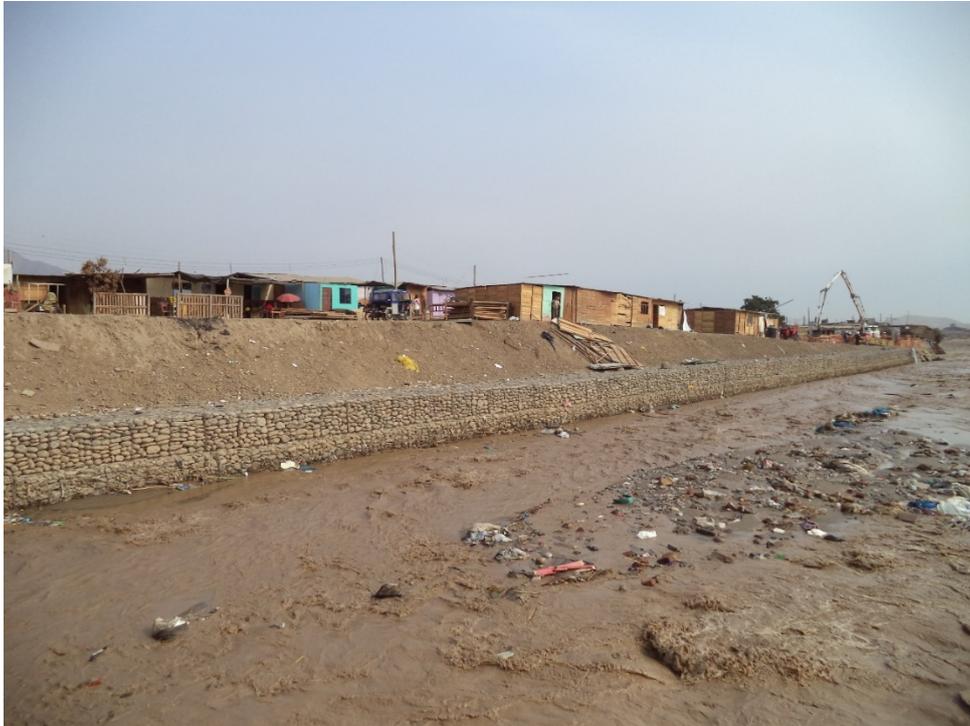
Figura 32. Ladera de la margen izquierda del río Chillón protegida por una geomembrana y gaviones.

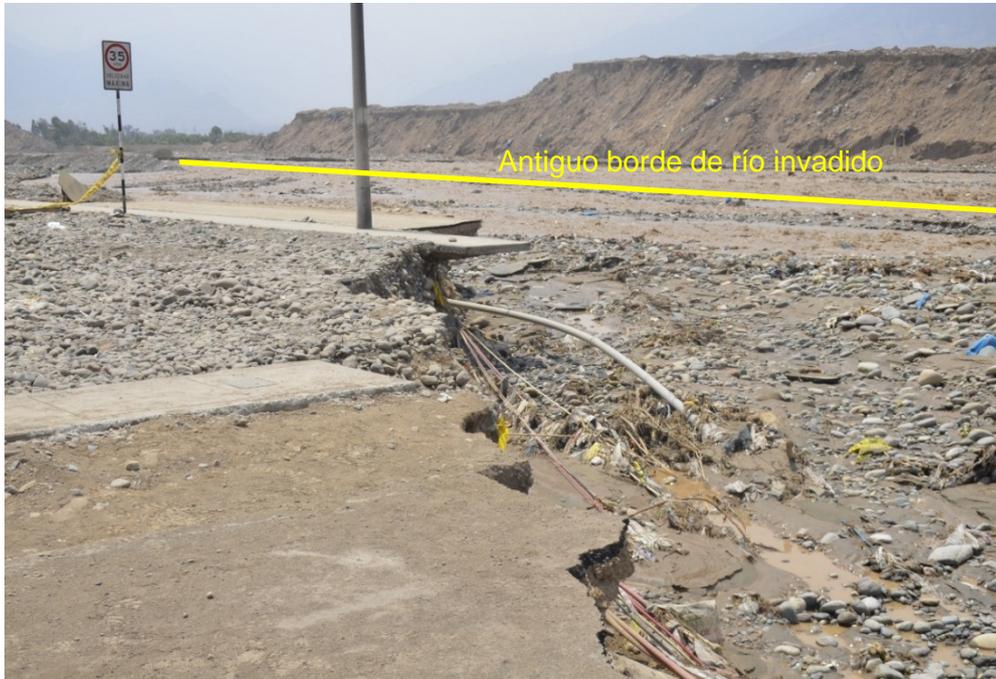
Figura 34. Recuperación natural de cauce del río, vista hacia aguas arriba.

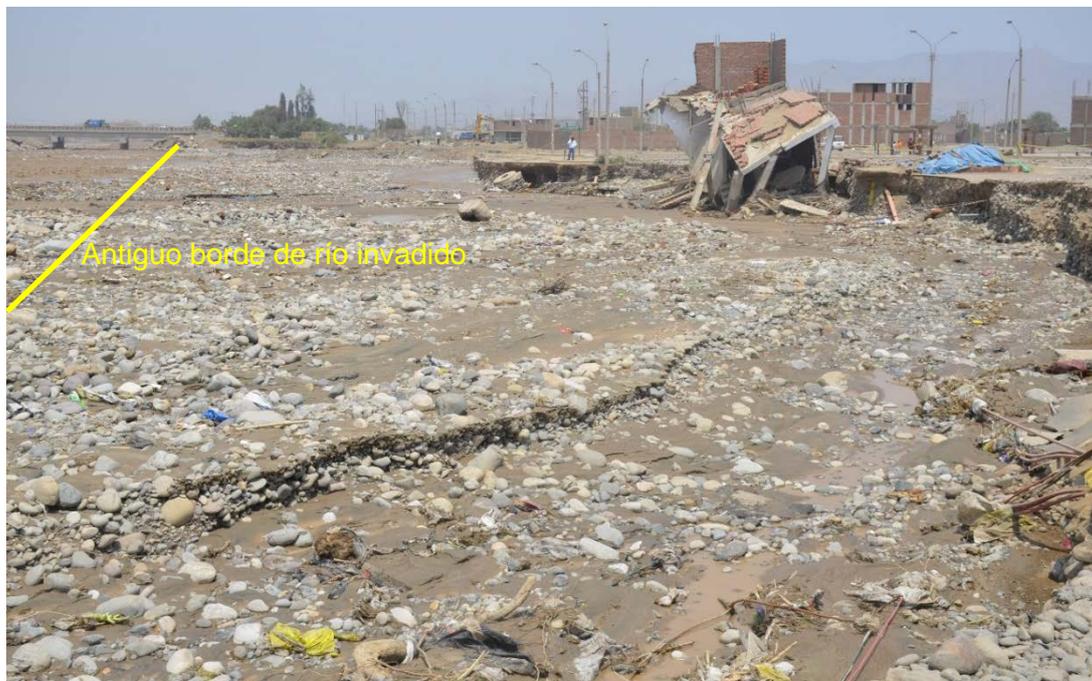
Figura 35. Vista hacia aguas abajo de la erosión de la margen derecha del río Chillón. La diferencia de nivel del fondo de río y el terreno adyacente es en promedio 1.4 m.

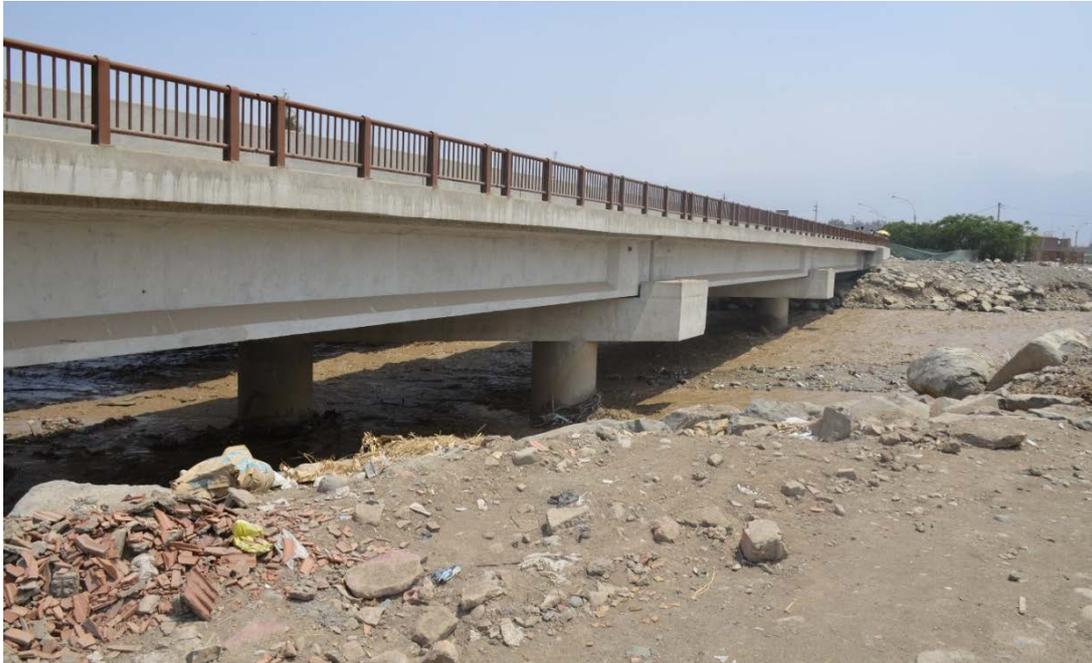
Figura 36. Vista aguas arriba del puente La Rinconada, es viajada con respecto a flujo en un ángulo estimado de 45°. Los enrocados de encauzamiento han sido construidos alineándose al terreno existente antes de la ocurrencia de las avenidas.

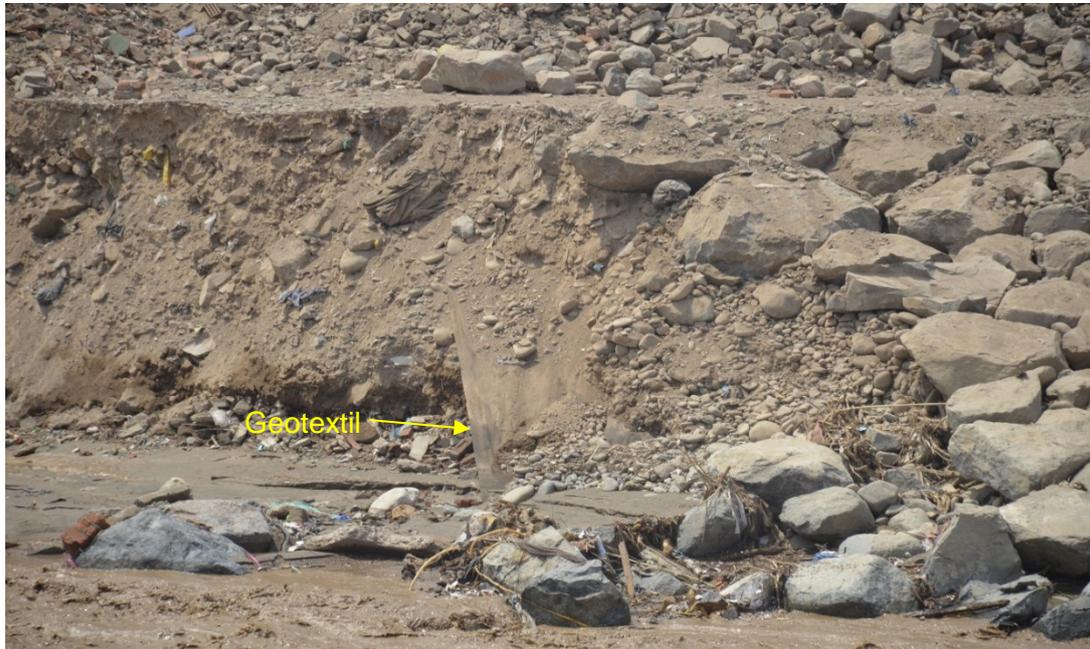
Figura 38. Ampliación del extremo de empotramiento del enrocado de la margen izquierda. Con la pérdida del material de relleno, la defensa expone su sección transversal y parte del geotextil.

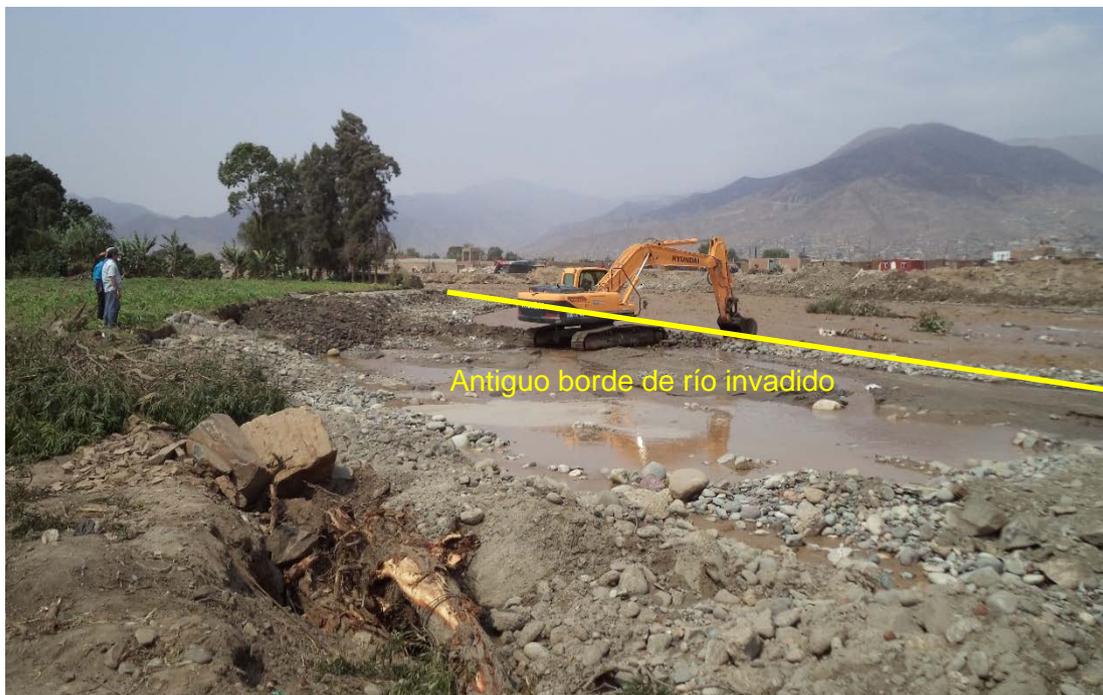
Figura 41. Vista aguas arriba. La protección con acumulación de material propio de lecho de río, corre el riesgo de nuevamente ser transportado por el paso de nuevas avenidas.

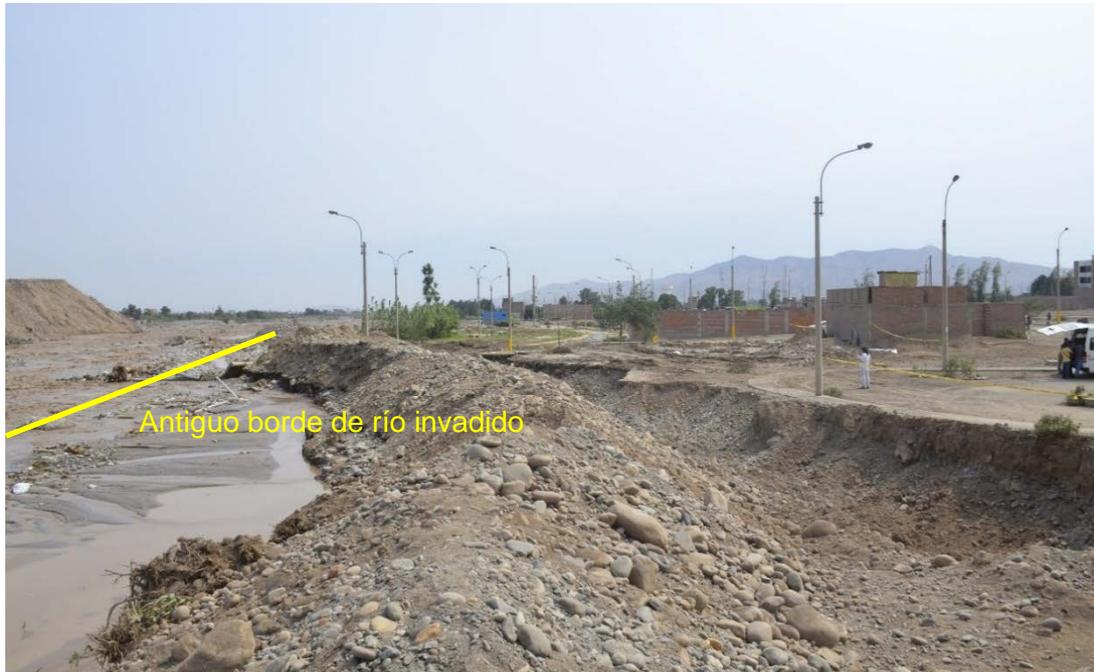
Figura 42. Otra vista de la margen derecha de río, con las protecciones con material de lecho, parte de la urbanización que ha ocupado el cauce ha sido destruida.

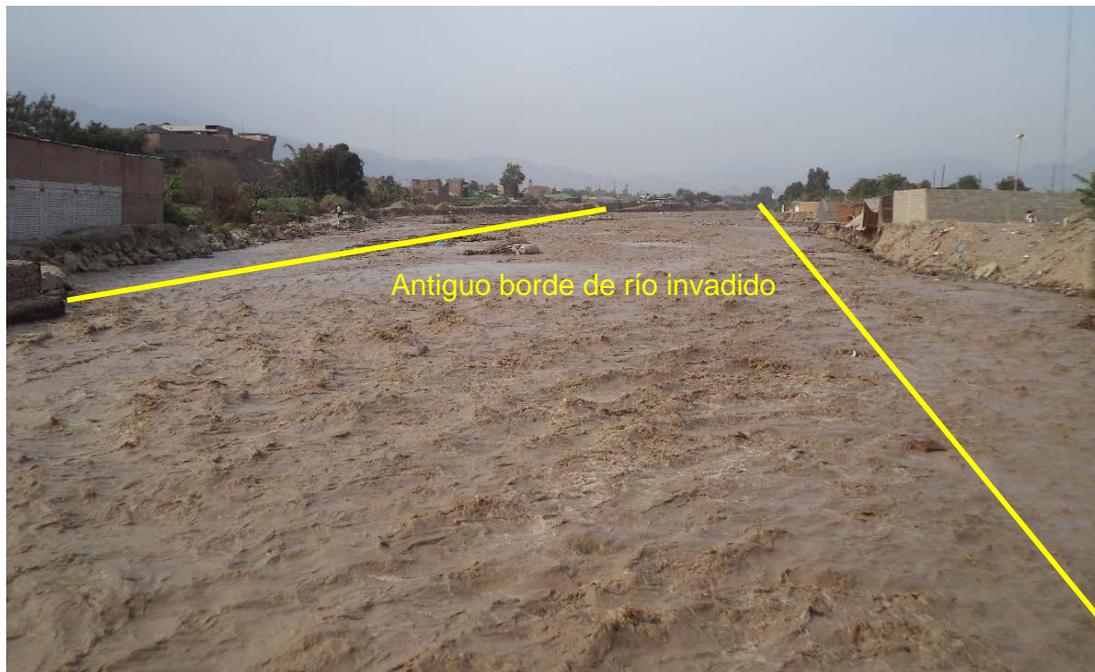
Figura 43. Similar características de problemas encontrados en las zonas urbanas visitadas. Reducción del ancho de río por acumulación de rellenos y con construcciones sobre estas, sin las mínimas condiciones hidráulicas. Vista aguas arriba.

- Entre los principales problemas que se presentan en el cauce del río y que van sumando a que se incremente los daños por las avenidas, se tiene la pérdida de las llanuras de inundación del río por el progresivo arrojamiento de desmonte y relleno en áreas y volúmenes importantes, observándose su presencia en todos los tramos visitados.

- Como medida de emergencia inmediata ante la ocurrencia de nuevas crecidas, evacuar a las poblaciones fuera de las franjas marginales del río, con el fin de recuperar los anchos mínimos del río. Complementar con defensas ribereñas temporales con adecuada fundación que minimicen los daños hasta el término del presente periodo de lluvias, los cuales serán reemplazados con la solución definitiva.
- Estudio integral de la cuenca.
- Estudio hidráulico, considerando el monitoreo del perfil y secciones hidráulicas y estudio de transporte de sedimentos y material de arrastre.
- Diseñar estructuras que atiendan los requerimientos hidráulicos contra los efectos de socavación y erosión, de igual forma para las obras de protección.

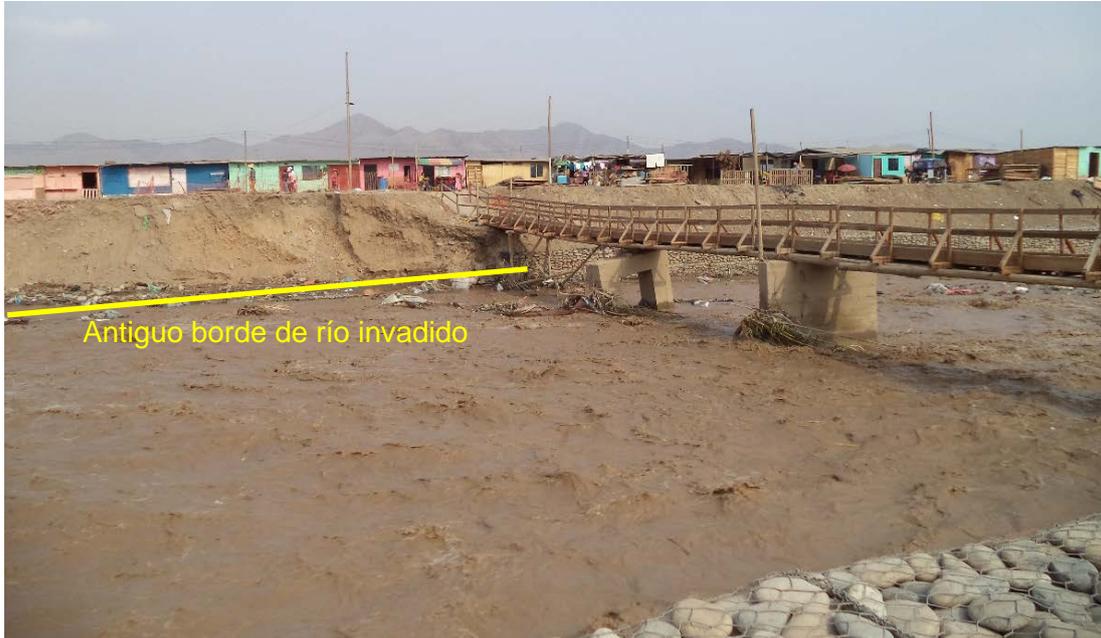
Figura 44. Falla por socavación del apoyo central del puente peatonal. En este tramo el río ha sido estrechado a un ancho aproximado de 40 m, incrementando las velocidades erosivas.

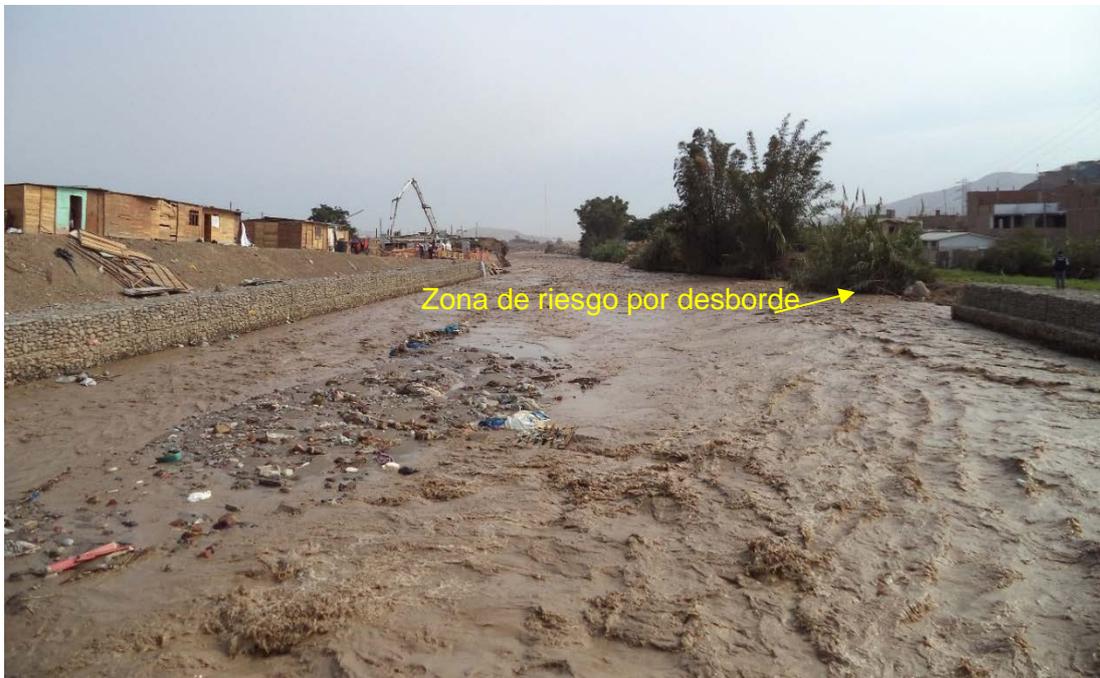
Figura 45. Vista hacia aguas abajo del río. Por evitar la reubicación de las casas, las dimensiones de las secciones de las protecciones de gaviones reducen aún más el ancho del río.
