INFORME PRELIMINAR SOBRE LOS EFECTOS DE LOS DESBORDES DEL RIO CHILLÓN EN EL TRAMO URBANO DE LA CUENCA BAJA EN LOS DISTRITOS DE CARABAYLLO Y PUENTE PIEDRA POR EFECTOS DEL FENÓMENO DEL NIÑO COSTERO

**INFORME ELABORADO EN COLABORACIÓN POR EL CENTRO PERUANO
JAPONÉS DE INVESTIGACIONES SÍSMICAS Y MITIGACIÓN DE
DESASTRES – CISMID – Y EL INSTITUTO PARA LA MITIGACIÓN DE LOS
EFECTOS DEL FENÓMENO DEL NIÑO – IMEFEN – DE LA FACULTAD DE
INGENIERÍA CIVIL DE LA UNIVERSIDAD NACIONAL DE INGENIERÍA**

Lima, Marzo de 2017

EVALUACIÓN DE DAÑOS OCASIONADOS POR EL RIO CHILLÓN EN EL TRAMO URBANO DE LA CUENCA BAJA

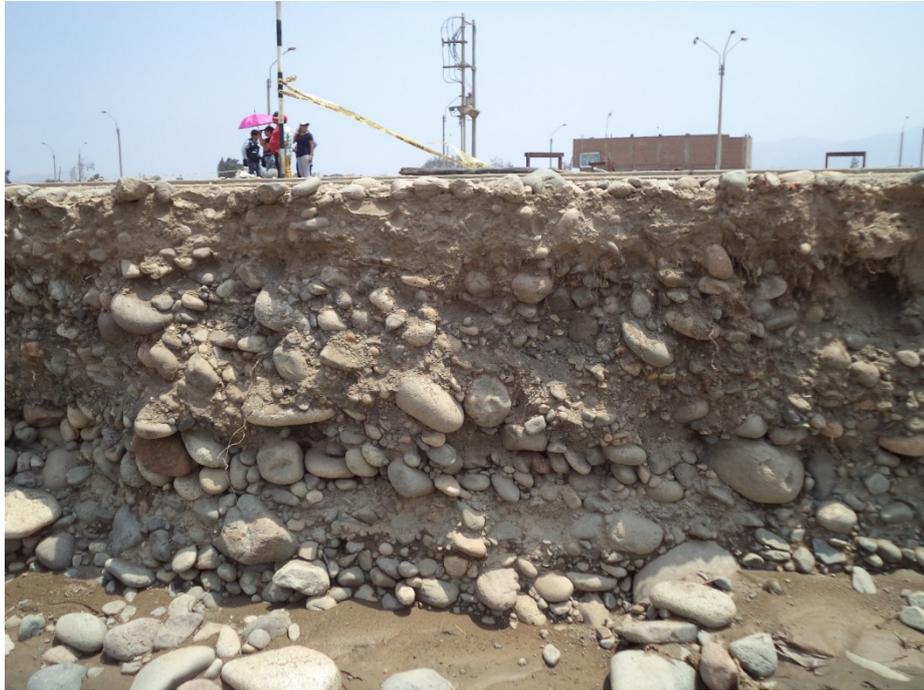
En este sector el cauce del río es de unos 100m de ancho aproximadamente. En el margen izquierdo se tienen zonas de cultivo y asentamientos humanos, sobre la ladera de este margen se ha colocado un relleno de desmonte de 20m de altura aproximadamente, lo cual evita posibles desbordes del río. En el margen derecha se encuentra la Urb. La Rinconada, donde existen algunas viviendas construidas con material de albañilería (Figura 12). Esta urbanización ha sido habilitada recientemente, es por esa razón que hay pocas casas construidas y habitadas. La urbanización está localizada sobre una terraza fluvial, la cual está constituida por una grava arenosa (Figura 13).

Figura 13. Terraza fluvial del margen derecho del río Chillón. Material constituido de grava arenosa.

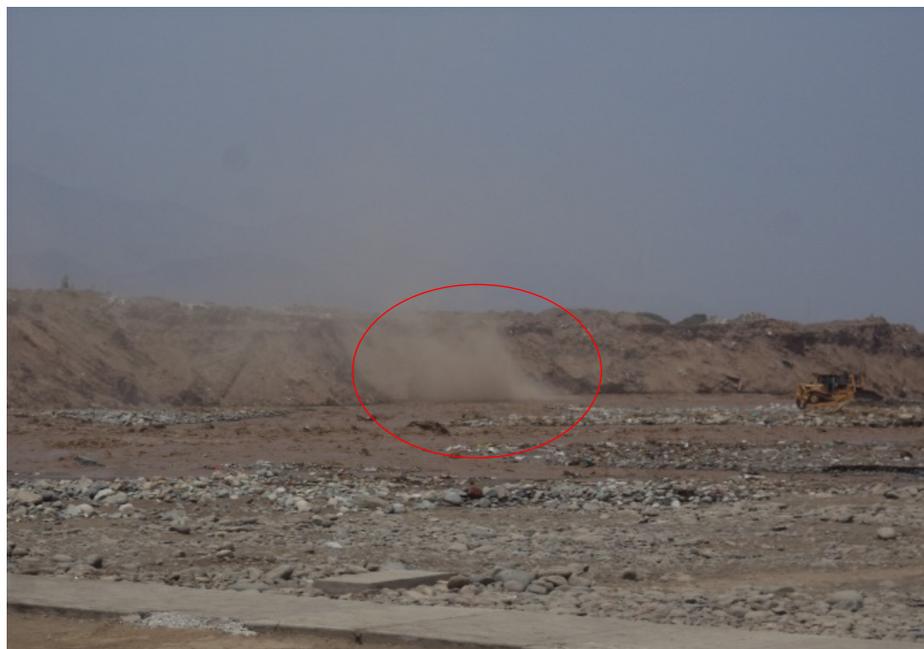
El aumento del caudal el río Chillón originó la erosión de la ladera hacia la margen izquierda (Figura 14), y el desborde de sus aguas hacia su margen derecha, inundando y erosionando parte de la terraza fluvial (75m. de longitud aproximadamente) destruyendo calles, veredas, casas y postes de alumbrado público (Figura 15 y Figura 16).

Figura 14. Ladera del margen izquierdo del río Chillón, constituido por material de relleno, de 20m aprox. En la figura puede observarse una polvareda generada por el deslizamiento de material de la ladera, el cual es originado por la fuerza del agua de río que erosiona del pie de la ladera (erosión fluvial).

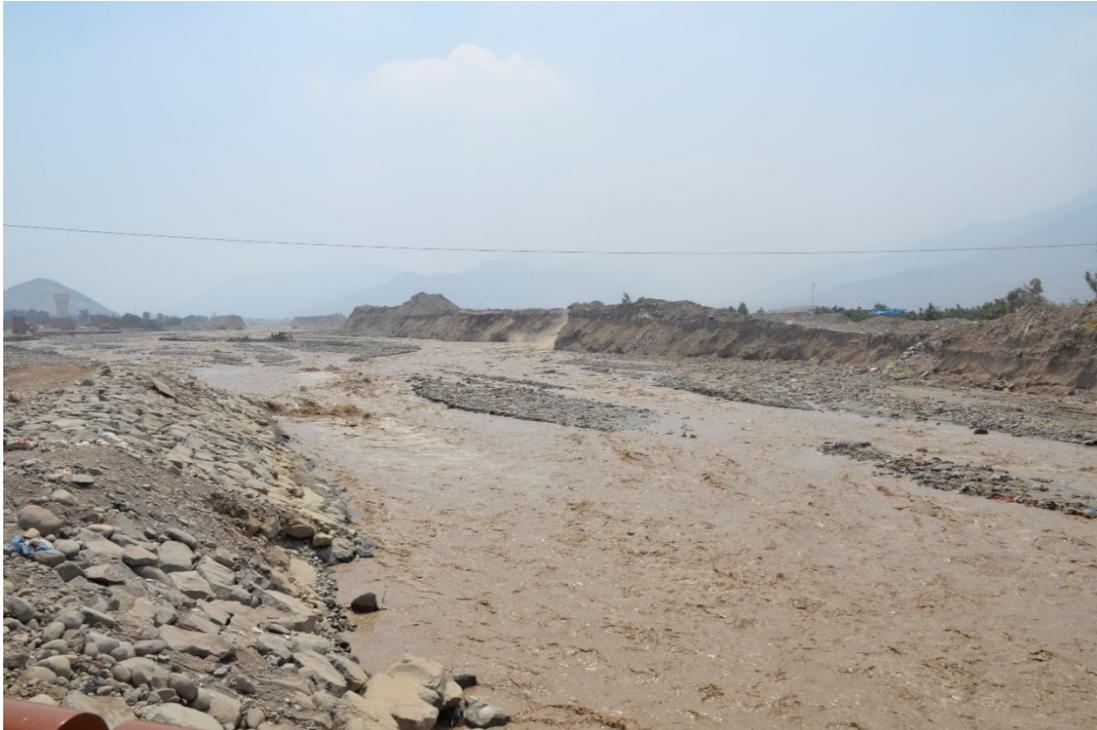
Figura 18. Vista panorámica del cauce del río en dirección aguas arriba.

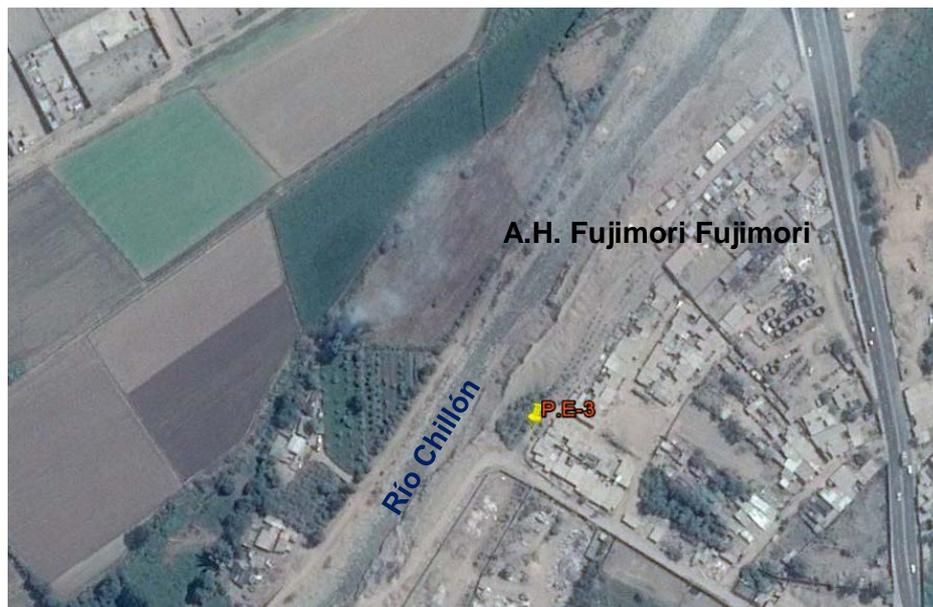
El A.H. Fujimori Fujimori se localiza en la margen izquierda del río Chillón, sobre un material de relleno de desmonte y basura. (Figura 22).

Figura 22. Punto de evaluación P.E-3 localizado en el A.H. Fujimori Fujimori, a la margen izquierda del río Chillón.

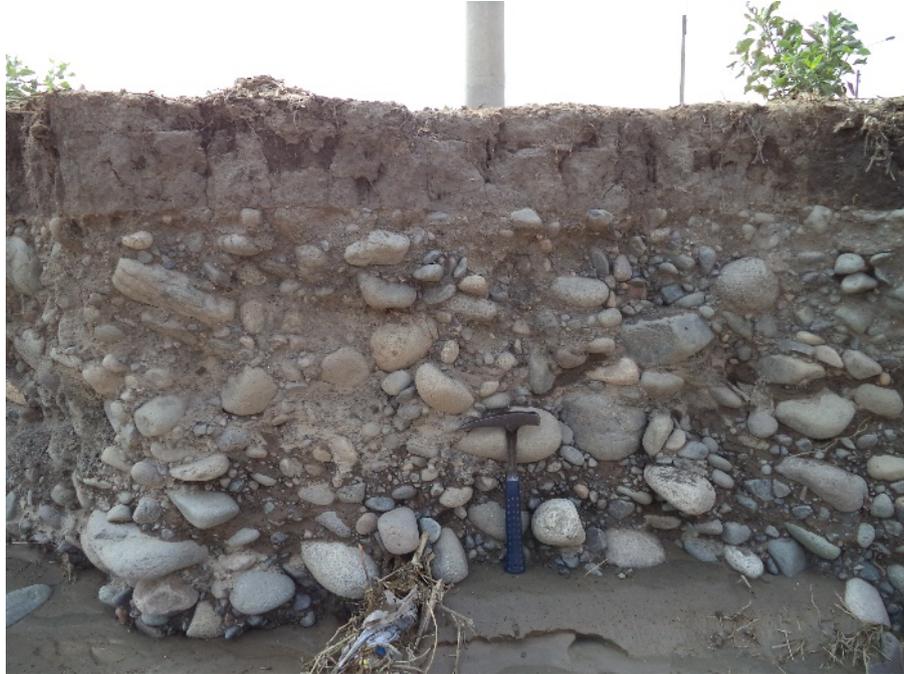
La urbanización está localizada sobre una plataforma fluvial, la cual está constituida de suelo limoso y una grava arenosa (Figura 26). El río en este sector se ha desbordado por el aumento de su caudal, inundando y erosionando la plataforma fluvial (Figura 27 Figura 28). La longitud erosionada es de 40m aproximadamente. Esta erosión ha destruido veredas, parques y zonas de cultivo; no se tiene viviendas afectadas.

Figura 26. Terraza fluvial de la margen derecha del río Chillón. La clasificación del suelo es: Limo con un poco de arcilla, de color marrón, con nula plasticidad, consistencia blanda, humedad baja, presencia de raíces (prof.: 0.00-0.20m) y Grava arenosa, con partículas de forma redondeada y sub-redondeada, color gris clara, de baja compactación, humedad baja (prof.: 0.20-1.00m).

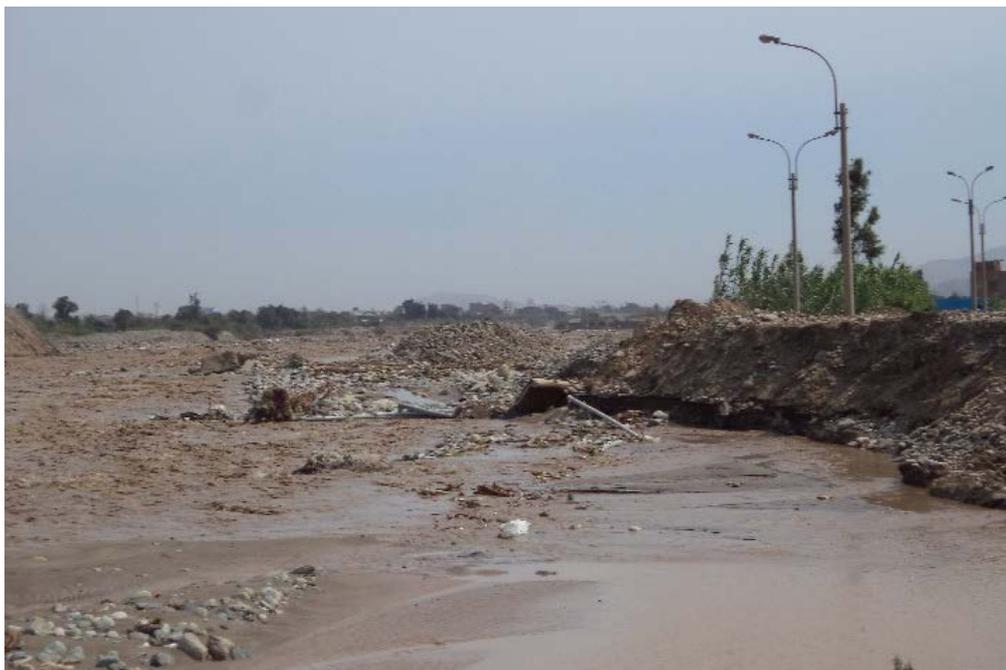
Figura 27. Margen derecha del río Chillón erosionado.

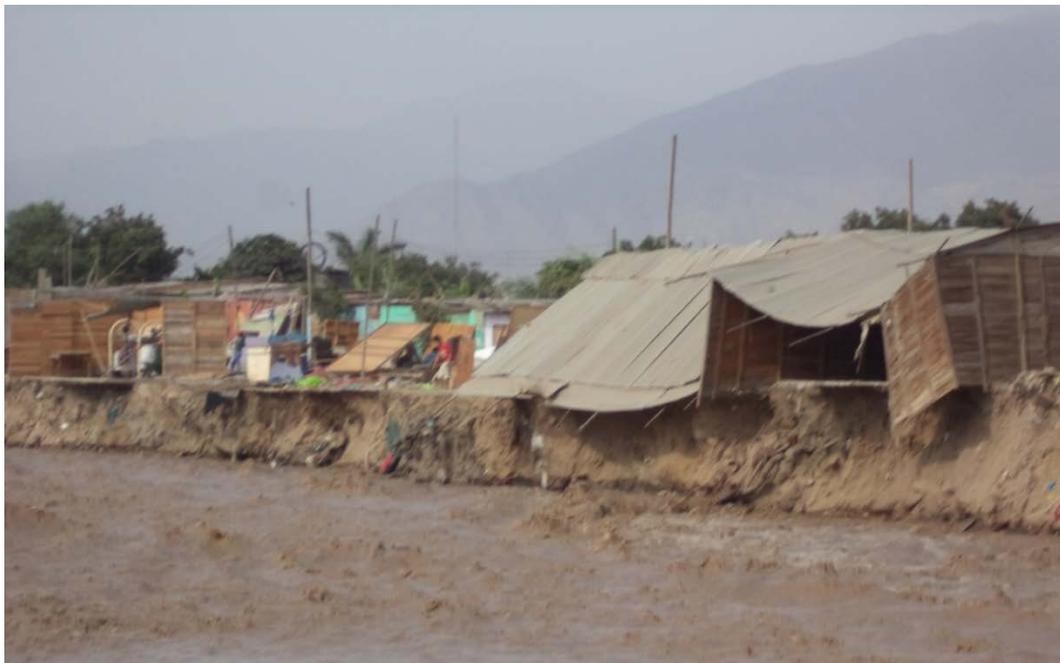
En la zona se tiene un puente peatonal, el cual tiene tres pilares de concreto y 1 de madera. Por efecto del aumento del caudal y el arrastre de material de considerables dimensiones, uno de los pilares de concreto se encuentra fuertemente afectado e inestable (Figura 30). En la margen izquierda el suelo está compuesto por un relleno constituido de desmonte y basura, sobre el cual se tienen viviendas construidas de madera. Por el aumento del caudal del río, la ladera de dicha margen ha sido erosionada ocasionando el colapso de varias viviendas y dejando otras inhabitables (Figura 31).

Figura 31. Viviendas colapsadas e inhabitables debido a la erosión de la ladera de la margen izquierda del río Chillón en el P.E-5.

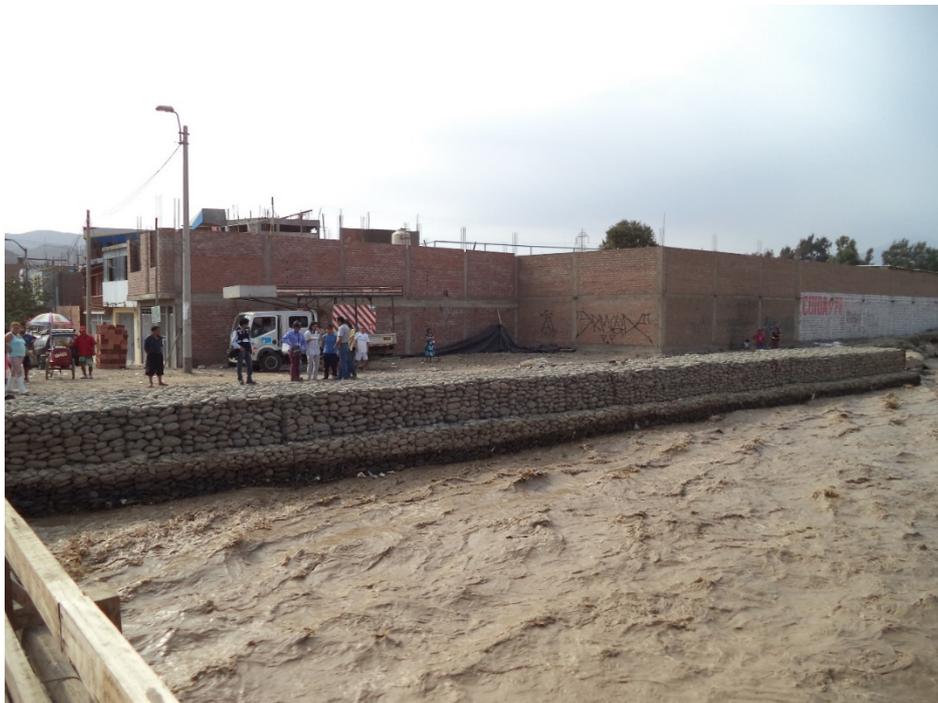
al puente, la ladera, se encuentra protegida por una geomembrana y gaviones (30m. de longitud) de unos 3m aprox. de altura (Figura 33).

Figura 33. Ladera de la margen derecha del río Chillón, protegida con geomembrana y gaviones.

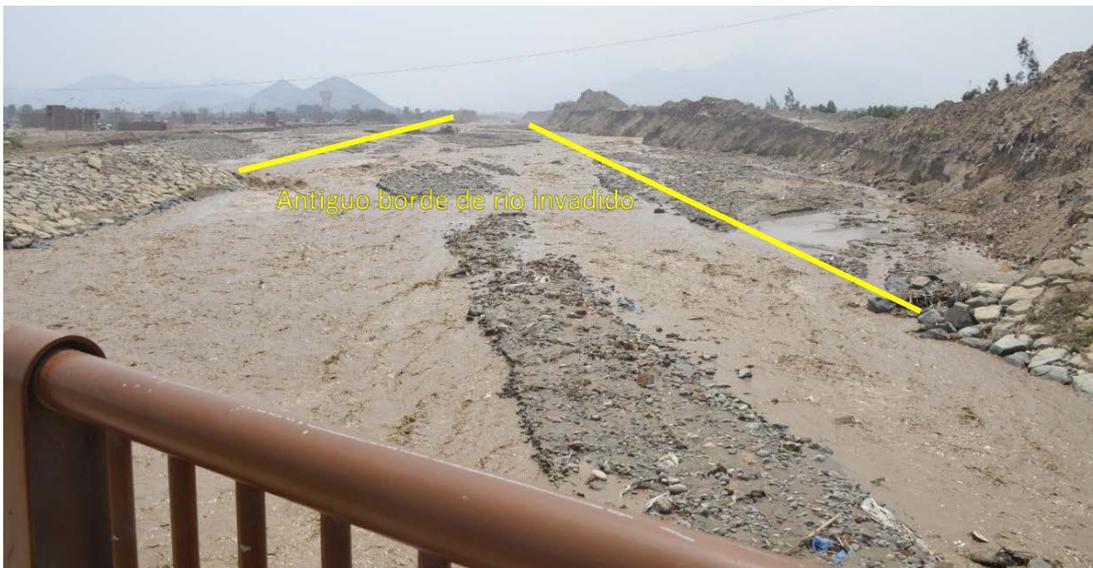
Figura 37. Vista aguas arriba del puente La Rinconada. Cambio de las características del cauce, el material de relleno han sido erosionados y los empotramientos del encauzamiento quedaron descubiertos con riesgos a destrucción de los enrocados.

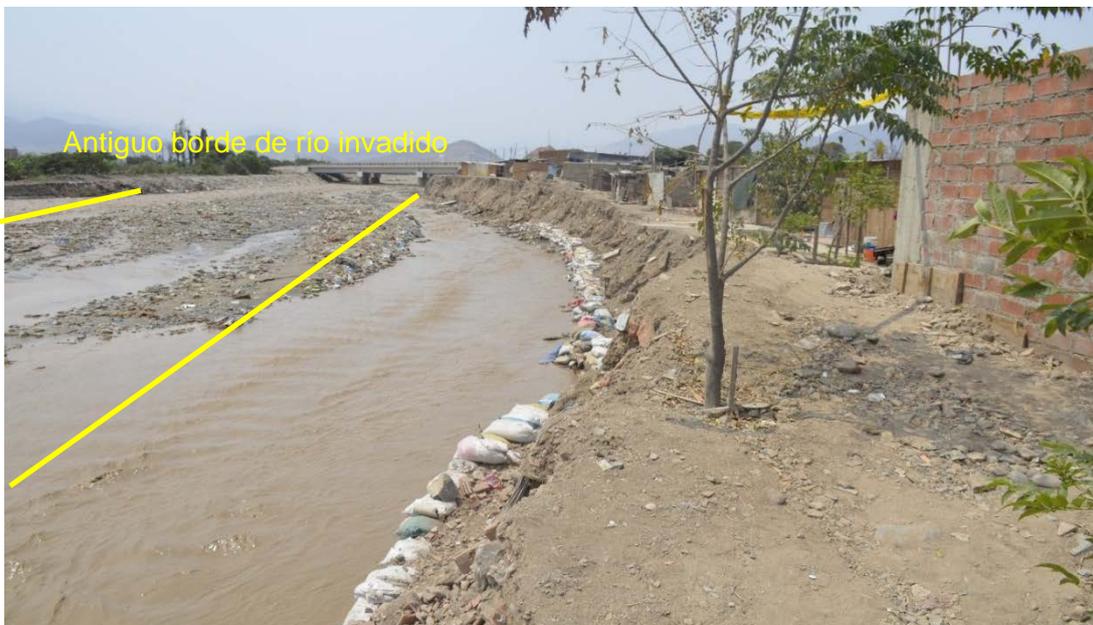
Figura 39. Vista aguas arriba. El río ha erosionado el material de relleno de la margen izquierda, sobre las cuales se han asentado varias viviendas que han sido destruidas. La protección temporal con sacos de arena no garantiza el progresivo avance del río de presentarse nuevas avenidas.

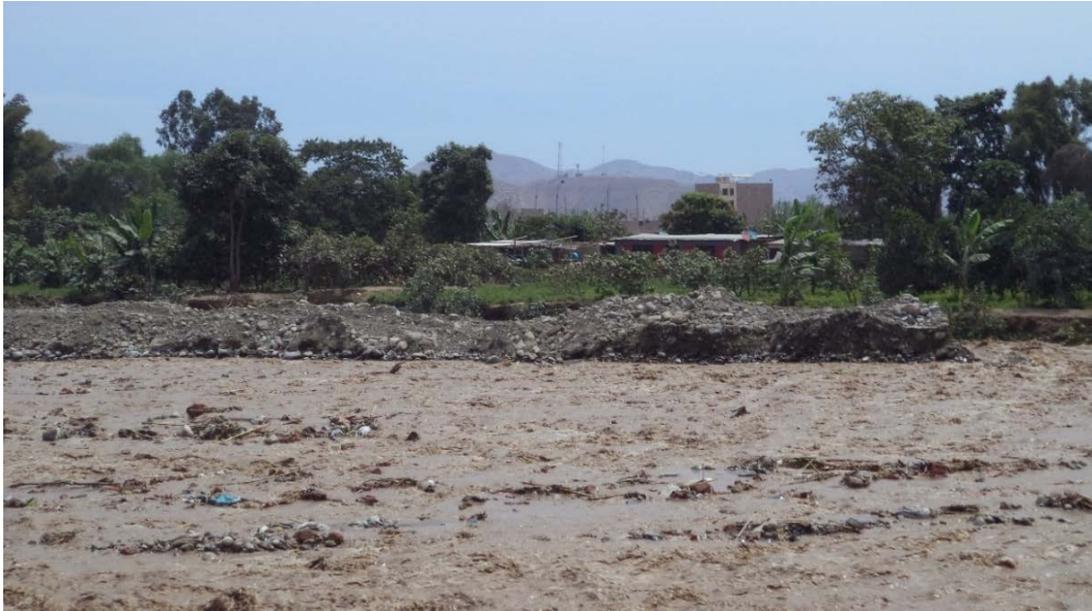
Figura 40. Margen derecha de río con alto riesgo de desborde. El río ha recuperado su cauce en la proximidad del área urbanizada, destruyendo terrenos agrícolas. La diferencia del nivel de fondo con respecto al terreno en algunos tramos es inferior a 1 m.
